# **CORROSION DEL ACERO AL CARBONO (A-36) EN COMPAÑÍA AZUCARERA VALDEZ S.A.**

**Lindao Chalén Pablo Ing.**

Ingeniero de Producción

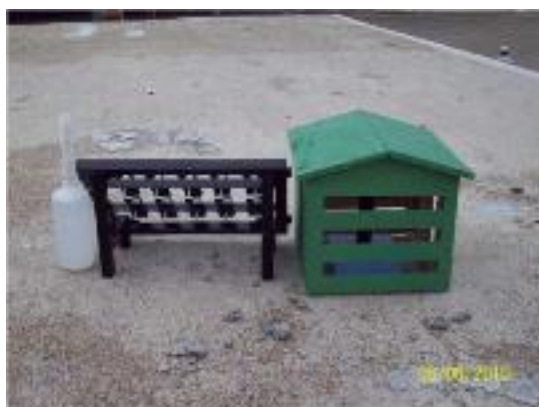
**FIGURA 1**

que se le practicó un orificio de 1" diámetro igual que el del tubo de plástico (1" x 8") al cual va enrollada la tela con la pasta captadora de dicho contaminante. El anclaje era tal que hace falta hacer un poco de presión para que dicho tubo quede bien encajado y no se caiga por efecto del viento, este captador va dentro de la caseta de madera, como se lo puede ver en la figura 1:

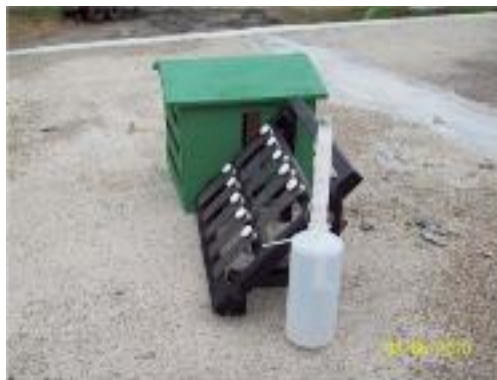
**FIGURA 2**

Para el anclaje del mismo se colocó un aro metálico en el cual cabe la botella que contiene la disolución captadora de cloruros la misma se mantuvo soportada por el aro metálico, como se ve en la figura 2.

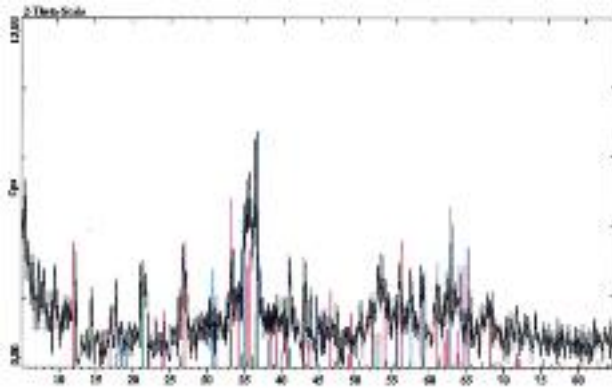
**FIGURA 4**

Figura4: Difractograma correspondiente a una probeta de acero al carbono de la estación del Ingenio Valdez, Guayaquil, de la 2ª probeta retirada.

El análisis por difracción de rayos se realizó con las cuartas probetas correspondientes a la cuarta y sexta recogida (primer y segundo año respectivamente). El análisis de los difractogramas obtenidos se hizo a través de un software específico, equipado con las bases de datos más recientes. En las figuras 3, 4 y 5 se presentan varios de los difractogramas obtenidos correspondientes a tres de las estaciones estudiadas. En la tabla 3 se muestran los productos obtenidos en las estaciones estudiadas:

De los resultados obtenidos a partir del análisis por DRX, se observa que los productos de corrosión mayoritarios son la *lepidocrocita*,  $\sim$ -FeO OH, *goethita*, FeOOH, *magnetita*,  $\text{Fe}_3\text{O}_4$ , *hematita*,  $\text{Fe}_2\text{O}_3$  y *akagaenita*,  $\text{FeOOH}$ . Se ha observado la existencia de productos de corrosión no descritos antes en la bibliografía sobre corrosión atmosférica, el greenrust,  $\text{Fe}_3, 6\text{Fe} 0,9(\text{O},\text{OH},\text{SO}_4)_9$  y el iron oxide phosphate,  $-\text{Fe}_2(\text{PO}_4)\text{O}$ .

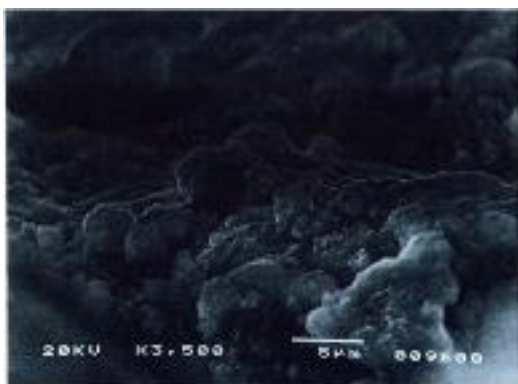
**FIGURA 7**

Figura 7: Imagen SEM de los productos de corrosión de una probeta de acero al carbono expuesta durante dos meses en la probeta n° 2.

En la figura 6 se puede apreciar que la distribución de la capa de productos de corrosión es uniforme sobre la superficie de la probeta, y en la figura 7 se puede apreciar la estructura de los productos de corrosión, muy similares a la forma que presenta la goethita. En la figura 8 se puede apreciar claramente la estructura anteriormente descrita para la goethita, donde se observa la formación de masa esponjosa, similar a motas de algodón. Esta imagen se corresponde con la probeta correspondiente a un año de exposición en la estación nº 13.

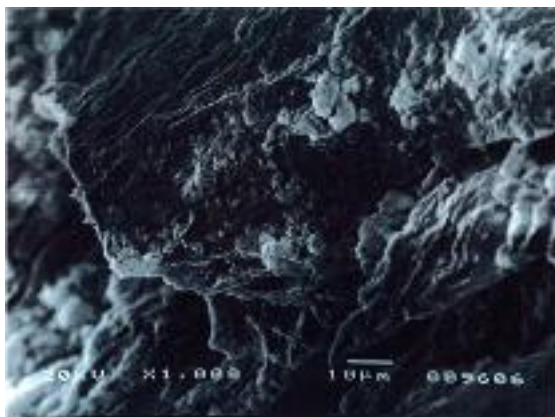
**FIGURA 11**

Figura 11: Imagen SEM de la capa de productos de corrosión donde se puede apreciar un ataque menos uniforme y más agresivo, correspondiente a una estación con categoría de corrosividad C4.

En las figuras 9, 10 y 11 se puede apreciar el distinto tipo de ataque que sufren las probetas. Así, por ejemplo, en la figura 9 correspondiente a una probeta expuesta en la estación n° 25 se observa una distribución más uniforme de la capa de productos de corrosión, presentando ésta un carácter esponjoso debido a la presencia de cloruros. Sin embargo, en las figuras 10 y 11, se puede apreciar un ataque menos uniforme y más agresivo, ya que el aspecto de la capa de productos

de corrosión es más abrupto que la correspondiente a la anterior figura. La figura 24 se corresponde con una probeta expuesta en la estación n° 15 con, una categoría de corrosividad C4. En la inspección visual efectuada sobre esta probeta se podían observar trozos de hierro sin corroer en medio de la capa de productos de corrosión.
